Escape

Anatomia di una tragedia in mare

Allegato al Notiziario della Associazione Istruttori Volontari ed Allievi Centro Velico Caprera

Anno XLVI n. 4 - dicembre 2022

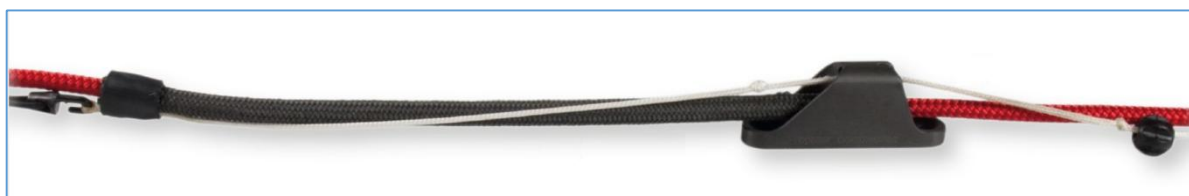
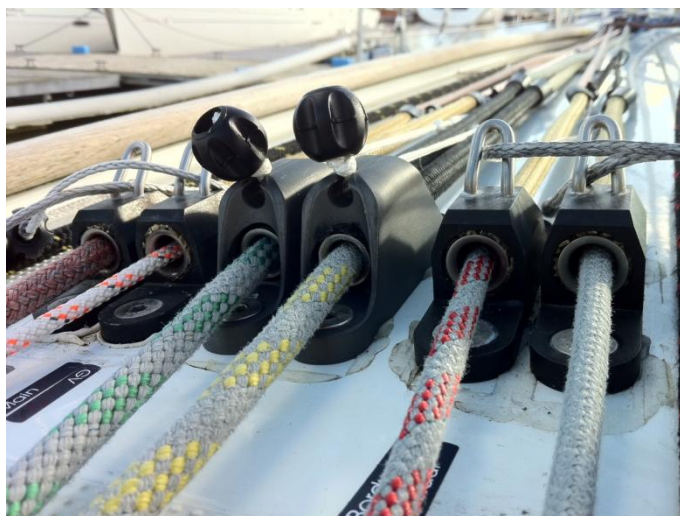
La drizza di randa era assicurata all'albero con un insolito strozascotta in tessile intrecciato⁸ (vedi immagini) invece di uno strozascotta tradizionale o di un carrello drizza su un binario verticale. Nessuno dei bottoni di comando elettrico/idraulico né le drizze avevano targhette.

⁸ Al contrario degli strozascotte convenzionali un sistema Constrictor® non stringe la scotta tra due superfici metalliche ma in una manica in tessile a sua volta attaccata ad una unità di base (vedi le immagini).

Nelle navigazioni d'altura tutti i membri dell'equipaggio, a prescindere dal loro livello di esperienza, dovrebbero come minimo ricevere istruzioni, se non esercitazioni pratiche, su come effettuare le principali manovre e controlli. Inoltre, si dovrebbe concordare dall'inizio sull'uso di una lingua condivisa da tutto l'equipaggio da utilizzare durante le manovre. Interagire con il chartplotter, gli strumenti e il telefono satellitare è stato difficile per i membri non di lingua tedesca, in specie quando erano richieste azioni rapide. Comprendere ciò che Karl ha urlato ad Annemarie in quei momenti critici avrebbe forse fatto la differenza, o quanto meno avrebbe potuto fornire una spiegazione su ciò che era andato storto.
