Escape

Anatomia di una tragedia in mare

Allegato al Notiziario della Associazione Istruttori Volontari ed Allievi Centro Velico Caprera

Anno XLVI n. 4 - dicembre 2022

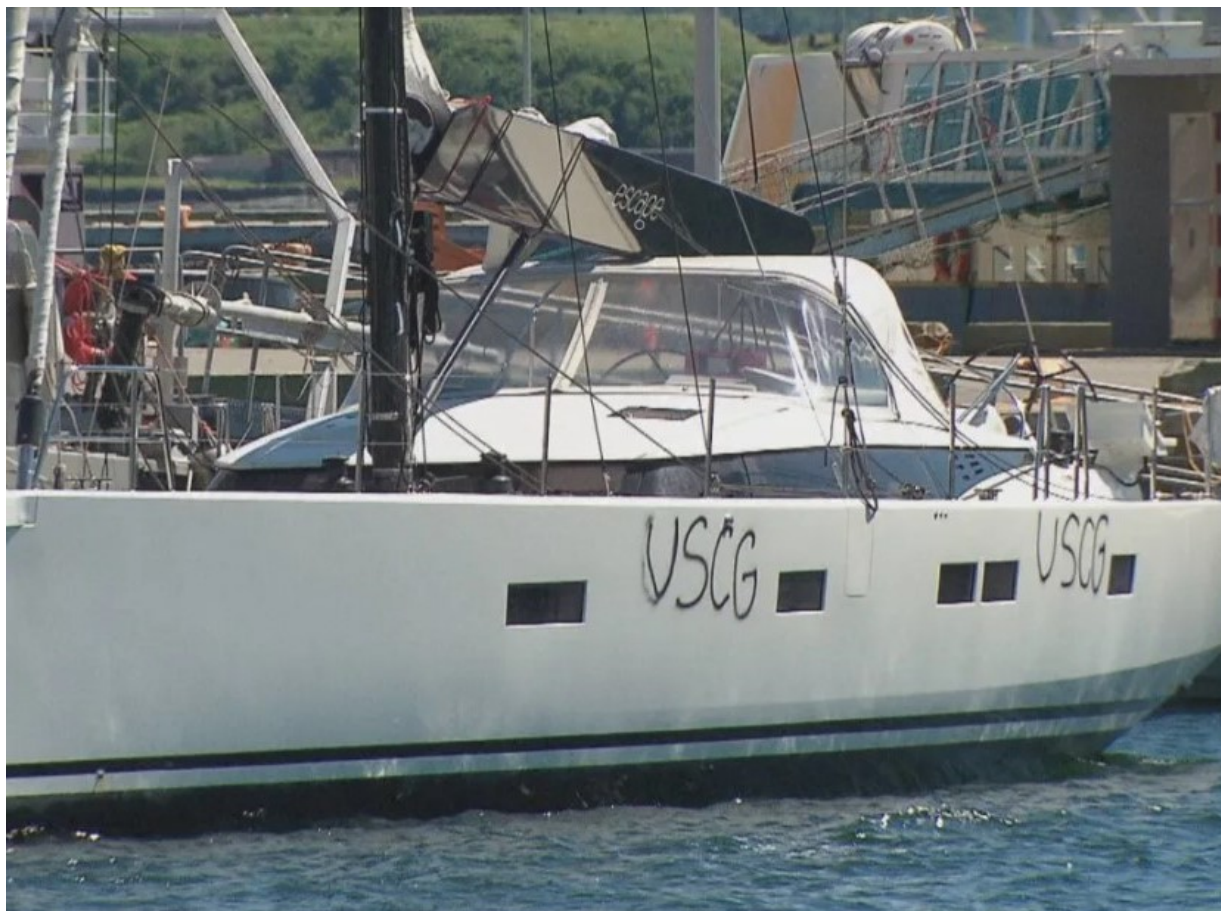
nella foto: Escape ancorata a Dartmouth Cove, Nova Scotia, Canada. Dopo il salvataggio dei due uomini di equipaggio, e prima di abbandonarla alla deriva, la Guardia Costiera USA ha scritto con le bombolette USCG (US Coast Guard) sulle fiancate per avvisare le altre imbarcazioni che le persone a bordo erano già state tratte in salvo.
